# YAESU KW-Endstufe FL 2100z

## Antennenrelais RL 1 und RL 2

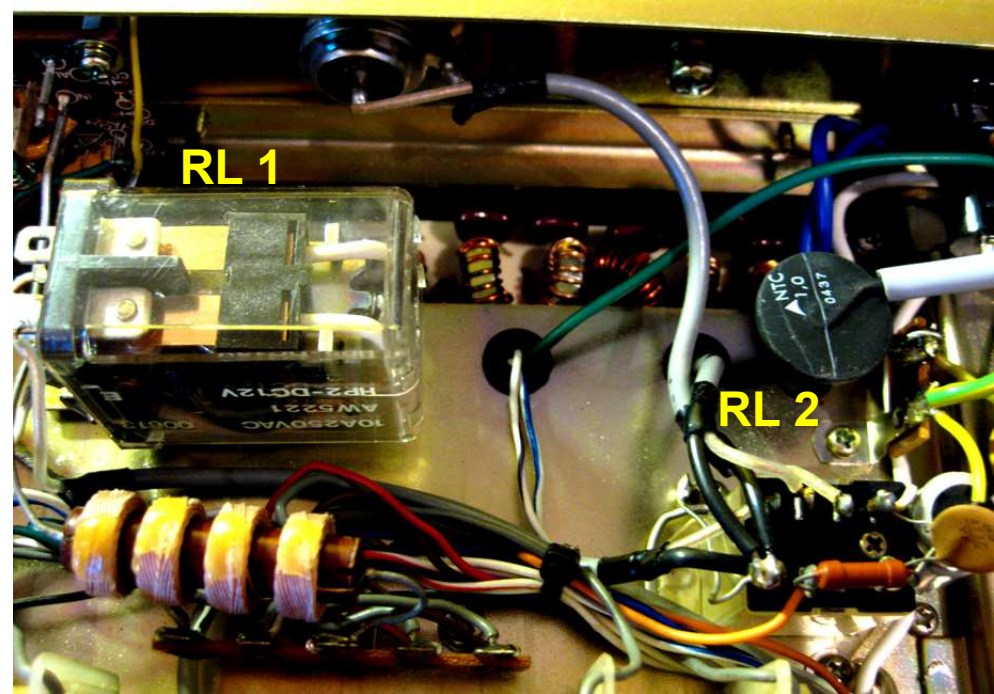
Die untere Gehäuseabdeckung der Endstufe wird abgenommen. Nach dem Lösen der Relaisbefestigungsschrauben können die Relais leicht nach oben gezogen werden. Mit Hilfe einer kleinen Messerspitze lassen sich dann die Seiten der Relaiskappen anheben und abziehen.

Mit sehr **feinem** Schleifpapier (very fine sandpaper) werden die Kontakte, leicht angedrückt, gereinigt. Anschließend lässt sich der restliche Staub zwischen den Kontaktnieten bei beiden Relais mit dickem Papier beseitigen. Durch manuelles Andrücken des Relaisankers wird abschließend der Kontaktdruck geprüft. Gegebenenfalls muss die Kontaktfeder etwas nachgespannt werden.

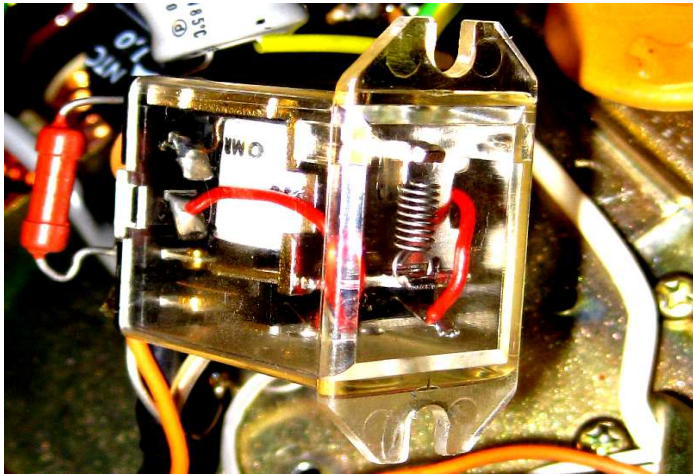
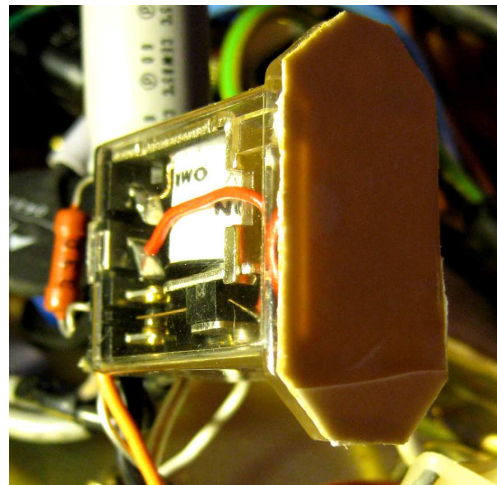
## Relais RL 2

Beim Aufschieben der Relaiskappen sollte links und rechts beachtet werden.

Die Befestigung der Relais kann auch **ohne** M3-Schrauben (3 Stück) erfolgen. Beim Relais RL 1 sind die Anschlussdrähte so steif, dass sich das Relais auf den alten Platz mit einem kleinen Abstand (1-2 mm) zum Gehäuseboden zurück drücken lässt. Das Relais RL 2 wird mit dicken selbstklebenden Band ohne Schrauben auf dem alten Platz befestigt.
